# Может ли участь генуэзского моста Моранди постичь Шильонский виадук? | Le viaduc de Chillon pourrait-il partager le sort du pont Morandi?

Auteur: Лейла Бабаева, [Монтре-Генуя](#) , 16.08.2018.

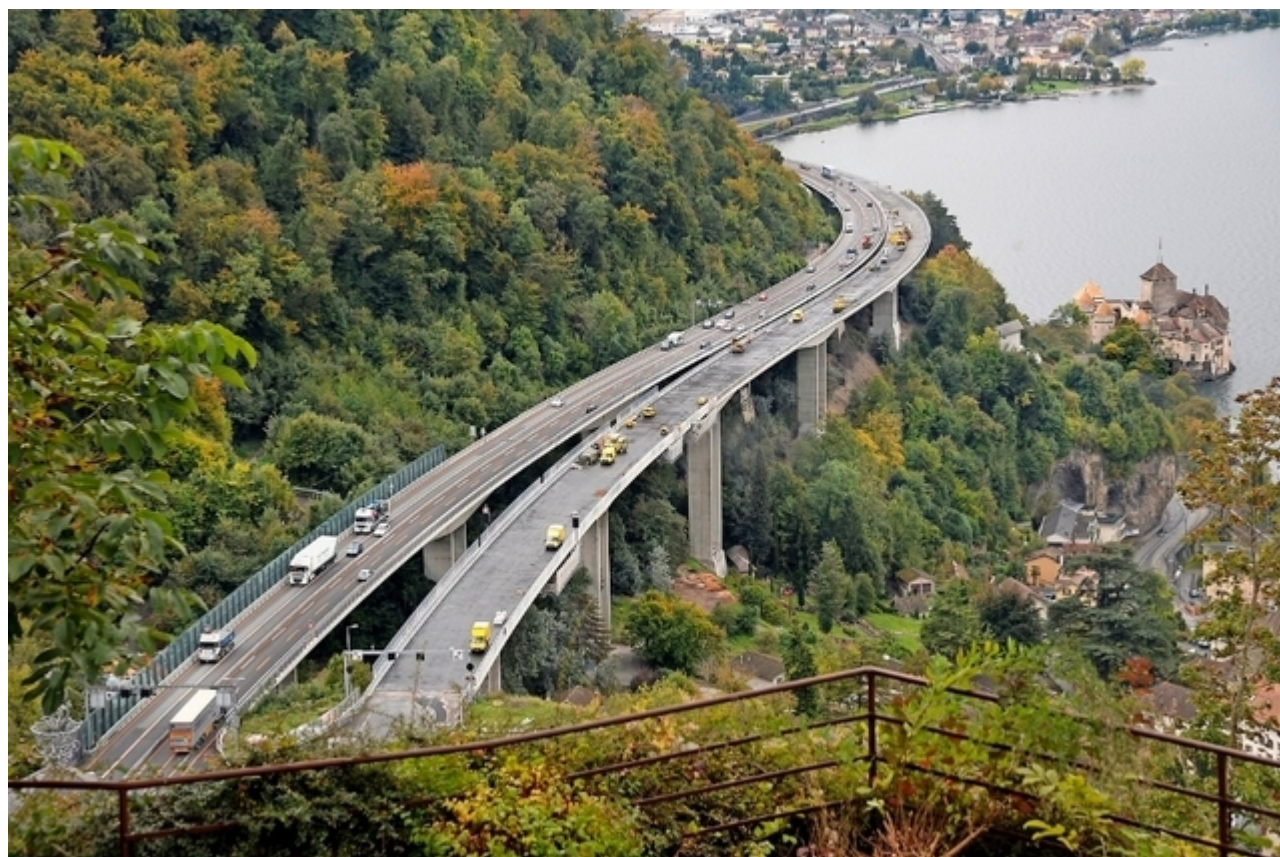
По своей форме Понте-Моранди подобен виадуку, проходящему над Шильонским замком в кантоне Во. Несмотря на то, что швейцарский мост был укреплен в 2014-2015 годах, сам собой возникает вопрос: не случится ли такая же катастрофа в Конфедерации? Мост в Швейцарии был открыт приблизительно в то же время, что и генуэзский, однако его построили по другой технологии. Виадук Моранди (первый в Европе железобетонный вантовый мост) имеет комбинированную опорно-вантовую конструкцию, при которой помимо опор дорожное полотно поддерживается тремя пилонами с вантами. Шильонский виадук, который является частью автомагистрали E27, ведущей из Швейцарии в Италию, пилонов не имеет.

Над Шильонским замком мчатся машины (24heures.ch)

Эжен Брувелер рассказал, что в Конфедерации мост был подвержен «раку бетона», который возникает при контакте бетона с водой. В результате ряда химических реакций в бетоне образуются кристаллы щелочного гидросиликата кальция, которые постепенно растут и спустя десятки лет раскалывают конструкцию изнутри.

В случае с Шильонским виадуком бетон со временем стал пористым, в него проникали влага и соли, которые могли повредить скрытую внутри металлическую арматуру. Строители соскоблили поврежденный бетон с опорных плит и нанесли на него 4-сантиметровый слой сверхвысокопрочного фибробетона, который затем был защищен битуминозным покрытием. На опорах такие работы не проводились, так как, по словам инженера Жака Перре, там не было обнаружено повреждений. Специалист напомнил, что работы проводились и в 1996-м, с целью снижения ползучести бетона, то есть, его деформирования под нагрузкой. Жак Перре добавил, что мост над Шильонским замком находится под постоянным наблюдением. При обнаружении аномалий власти будут немедленно проинформированы.
